**АО «ПЕТЕРБУРГСКИЙ ТРАКТОРНЫЙ ЗАВОД»**

**Акт о влиянии обработки МВПТ по технологии Револмод  
на эксплуатационные параметры винтового компрессора  
ATMOS Albert E.65 RD с воздушной головкой ATMOS B100**

Работы проводились на винтовом компрессоре ATMOS Albert E.65 с использованием при обработке модификаторов и восстановителей поверхностей трения «Комплекс МВПТ Револмод для компрессорного оборудования 20».

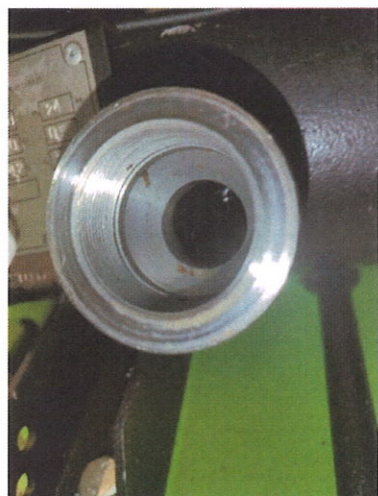
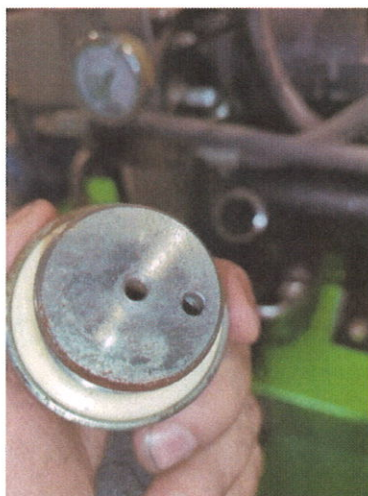
При осмотре было темнее стандартного, но прозрачное и без запаха гари. После долгой работы компрессора и его охлаждения масло было сильно вспенено, пена оседала долго, что указывает о уже недостаточной работе противопенной присадки при сильном давлении в компрессоре, так же о наличии кавитационных процессов в масляной системе воздушной головки. На крышке маслозаливной горловины при осмотре обнаружены в небольшом количестве осевшие частицы загрязнений в виде мелких песчинок или пыли, которая могла попасть из-за недостаточной фильтрации воздушным фильтром. Продуктов износа металла в масле не обнаружено.

После проведения второй стадии обработки при осмотре 13.12.2024 чистота масляной системы и вспениваемость масла не изменились.

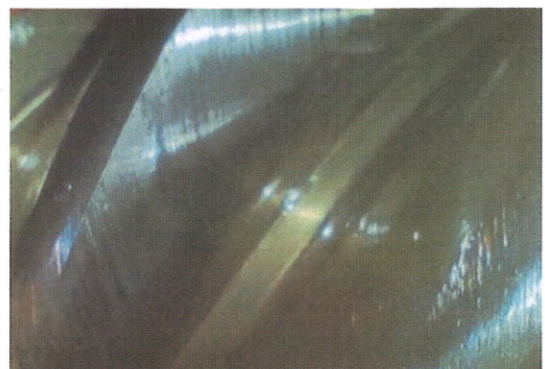
После обработки 13.12.2024

При осмотре поверхностей роторов после обработки было выявлено общее сглаживание поверхностей трения. Особенно заметно сглаживание видно при отражении бокового света.

Все поверхности трения после обработки приобрели дополнительный зеркальный блеск.

Заметно небольшое осветление поверхностей, что при одновременном значительном повышении зеркальности создает визуальное ощущение, что поверхности покрыты слегка белёсым лаком.

На ощупь поверхности стали гладкими с невыраженным, но осязаемым рельефом в местах повышенного износа.

В местах, где при осмотре до обработки поверхность имела сильные повреждения и цеплялась за кожу при проведении пальцем, после обработки сохранились углубления от сильных царапин, но при этом на ощупь они стали более гладкими.

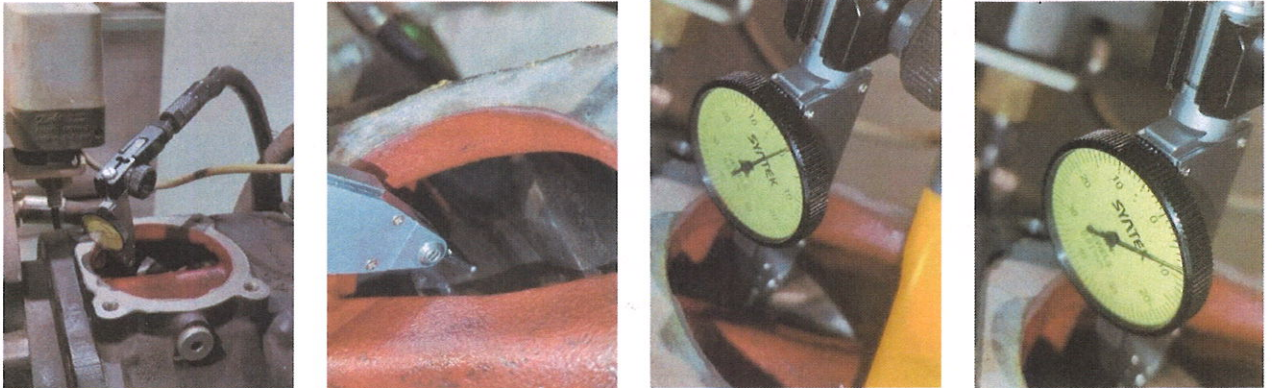
Кинематический мертвый ход ротора

| ДО ОБРАБОТКИ 26.11.2024 | ПОСЛЕ ОБРАБОТКИ 13.12.2024 |
|---|---|
| $S_5 = 0,09$ мм | $S_5 = 0,04$ мм |
| $S_6 = 0,09$ мм | $S_6 = 0,04$ мм |

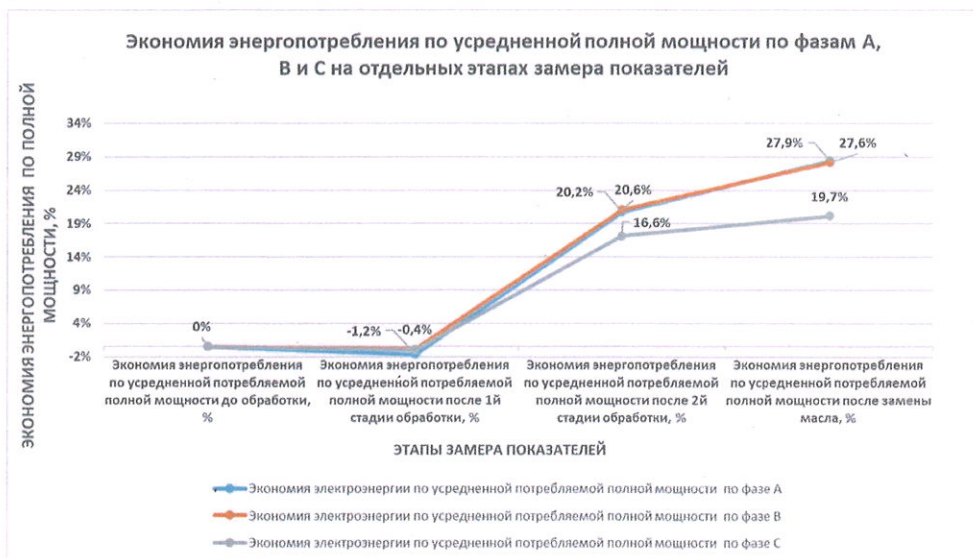
### Диаграмма экономии энергопотребления по усредненной полной мощности по фазам:

Повышение экономии энергопотребления после замены масла связано с дополнительным эффектом к обработке от замены воздушного фильтра и масла. Замена масла и воздушного фильтра усилили эффект обработки.

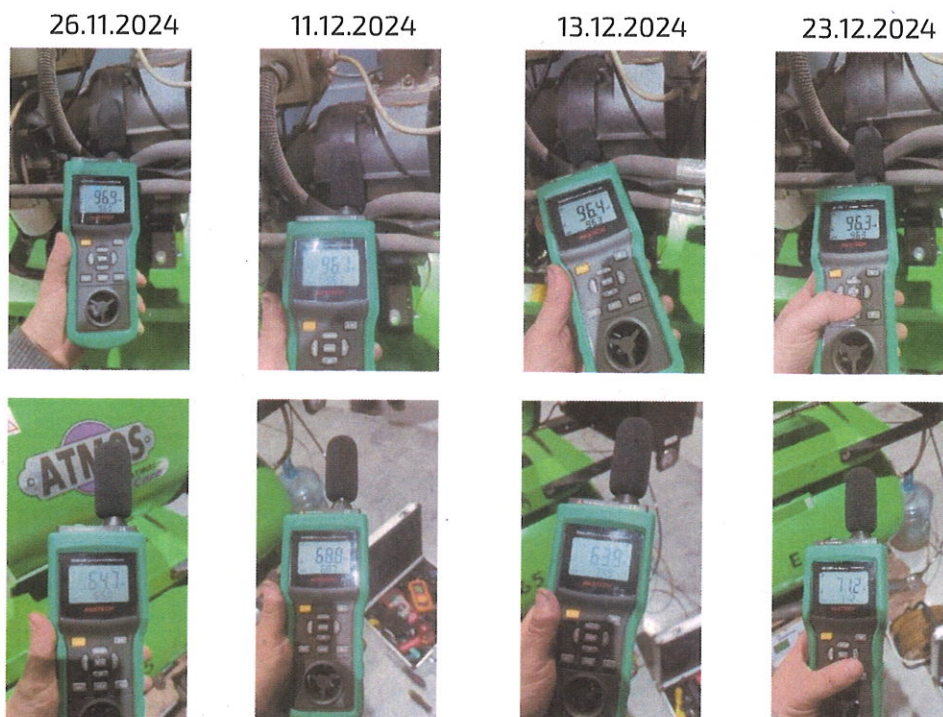
#### Фотоотчет к показаниям

Снижение шума с 96,9 дБ до 96,3 дБ составляет -0,6 дБ. Снижение шумовых характеристик незначительно, но необходимо учитывать повышение фонового шума в помещении с 64,7 дБ до 71,2 дБ, то есть на 6,5 дБ. Ввиду постоянной работы оборудования в цеху на протяжении долгого времени, провести замеры при уровне фонового шума, близкого к начальному, не представилось возможным.
