**Акт об оценке состояния двигателя до и после обработки на
Самосвале MAN госномер А819УХ186**

Обследуемая техника: Самосвал MAN госномер А819УХ186.

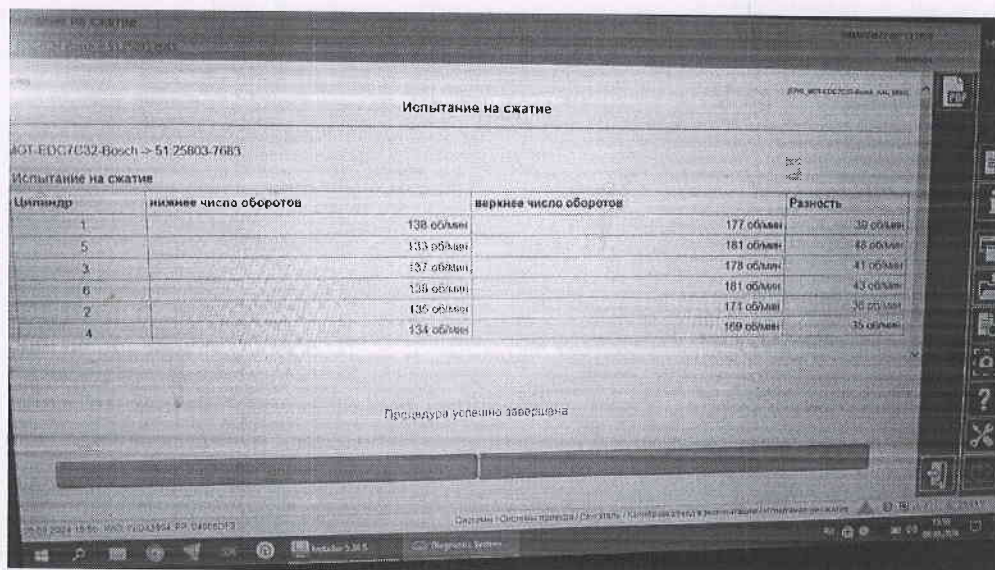
Испытание на сжатие

AGT-EDC7C32-Bosch → 51 25803-7683

Цилиндр	нижнее число оборотов	верхнее число оборотов	Разность
1	138 об/мин	177 об/мин	39 об/мин
5	133 об/мин	181 об/мин	48 об/мин
3	137 об/мин	178 об/мин	41 об/мин
6	138 об/мин	181 об/мин	43 об/мин
2	135 об/мин	174 об/мин	39 об/мин
4	134 об/мин	169 об/мин	35 об/мин

Относительная компрессия выровнялась по цилиндрам и возросла, что указывает на процесс восстановления ЦПГ и повышения ресурса ДВС.

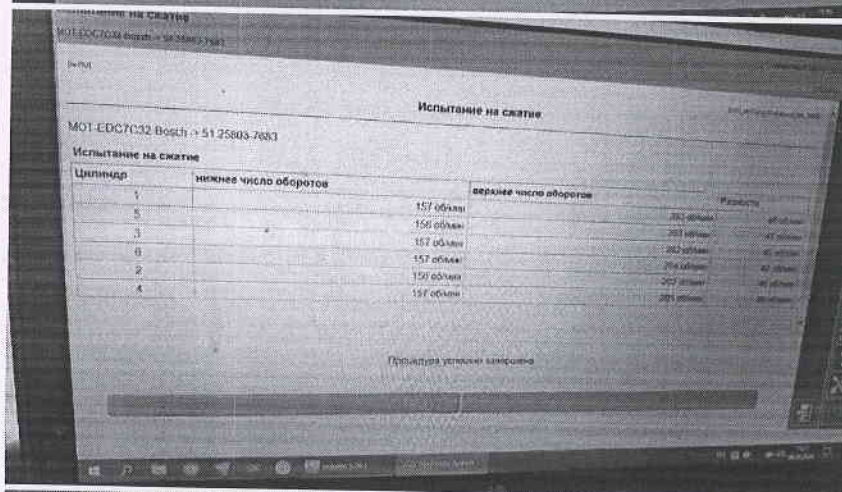
Испытание на сжатие
 MOT-EDC7C32 Bosch - 5125603-7683

Цилиндр	нижнее число оборотов	верхнее число оборотов	Результат
1		157 об/мин	281 об/мин
5		156 об/мин	281 об/мин
3		157 об/мин	282 об/мин
6		157 об/мин	284 об/мин
2		156 об/мин	287 об/мин
4		157 об/мин	281 об/мин
